Changement d'une rotule de suspension AVG d'une 106 électrique de 2000.

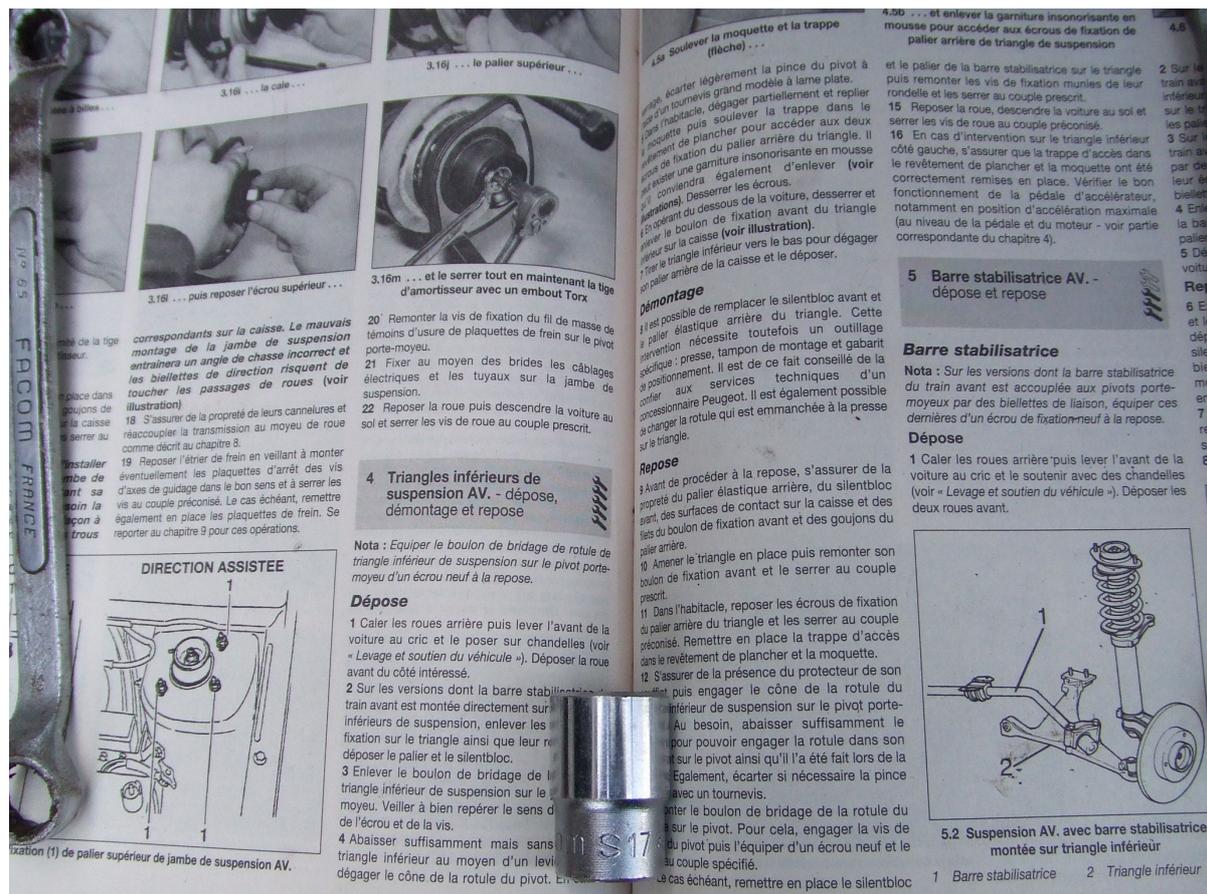
Bien que l'auto ait seulement environ 30.000km, un bruit de la suspension AVG s'est manifesté depuis quelques milliers de km (un « cloc » sur les bosses de la route). Le contrôle technique a mis en évidence un jeu de la rotule de suspension AVG et le changement est donc apparu nécessaire. Pour l'anecdote, ce bruit est apparu après un démontage du moteur, et j'ai cru à une erreur de remontage, mais cela s'est avéré être une coïncidence...

Le Haynes consacré à la 106 décrit la procédure pour le démontage du triangle de suspension, nécessaire pour changer la rotule. Nous nous en inspirons pour ce changement.

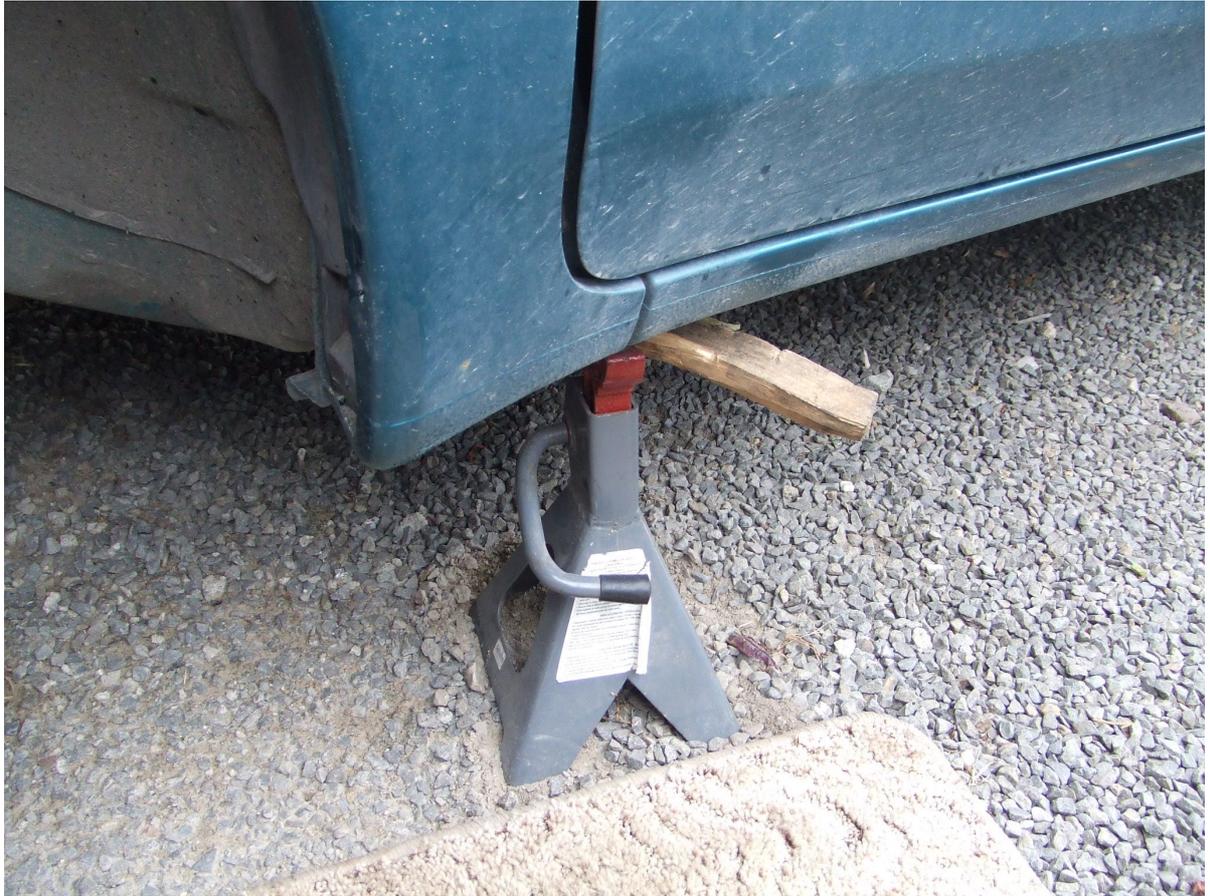
Le travail commence donc par le soulèvement de l'AVG de la voiture (après blocage des roues AR) par un cric posé sous le triangle AVG (avec un morceau de bois pour protéger) pour lever suffisamment le véhicule pour mettre une chandelle sous le point de levage adapté :

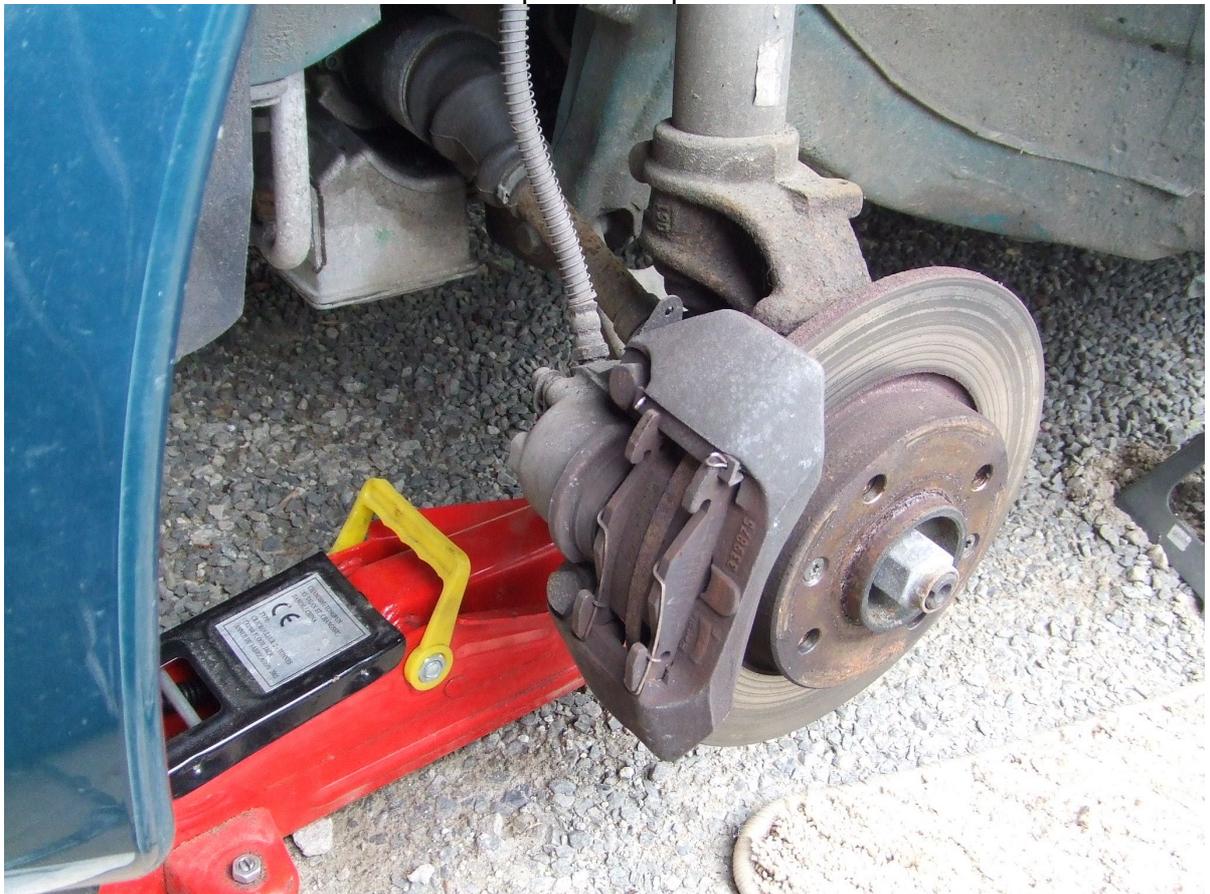
La roue enlevée nous découvrons le disque et la suspension AVG :

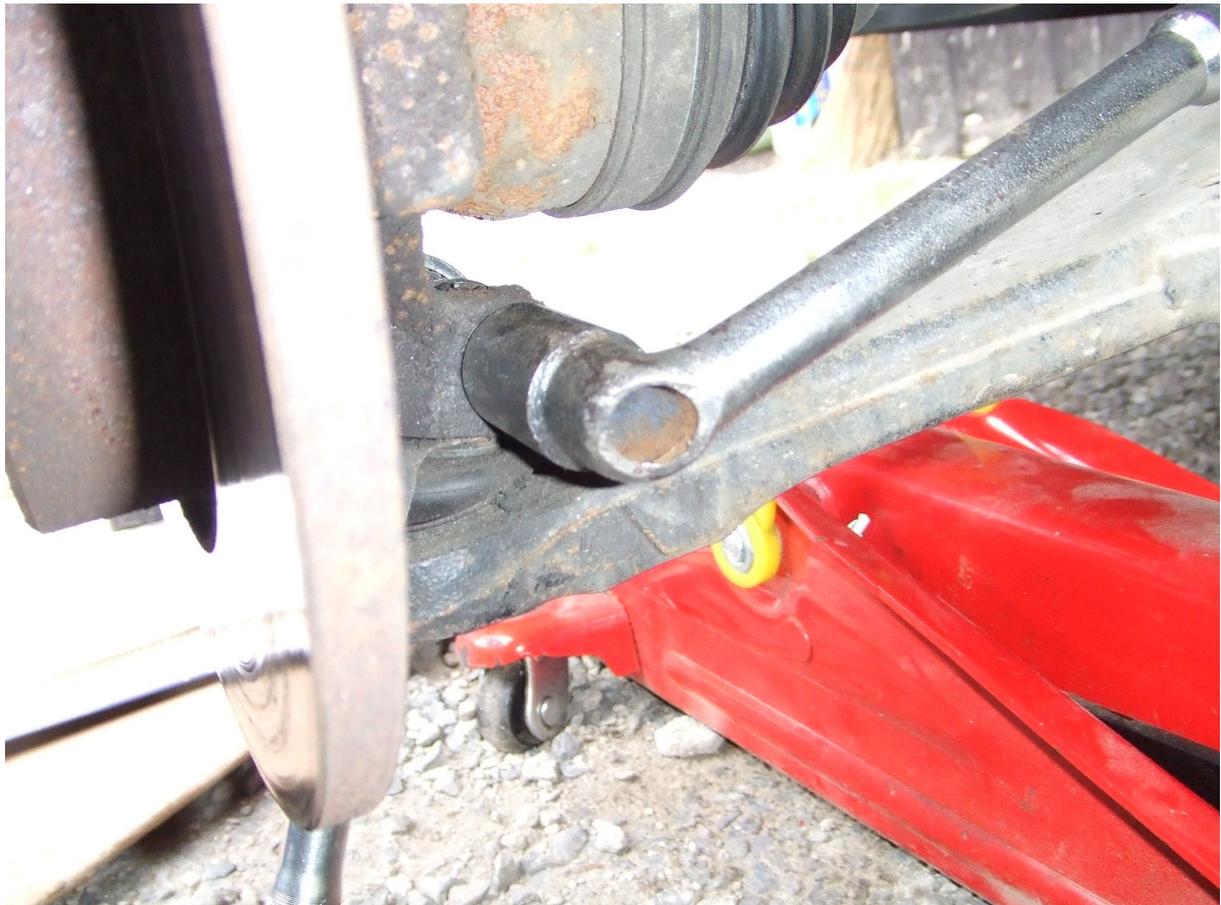
Nous enlevons maintenant le boulon de bridage de la rotule de suspension ; clé à œil de 17 sur la tête du boulon (vers l'AV, ou clé à cliquet avec douille) et douille de 16 sur un cliquet sur l'écrou Nylstop (vers l'AR, ou clé à tube) (ou l'inverse !) :

Le boulon sort plus ou moins facilement selon les tensions encore présentes entre les différentes fixations du triangle.

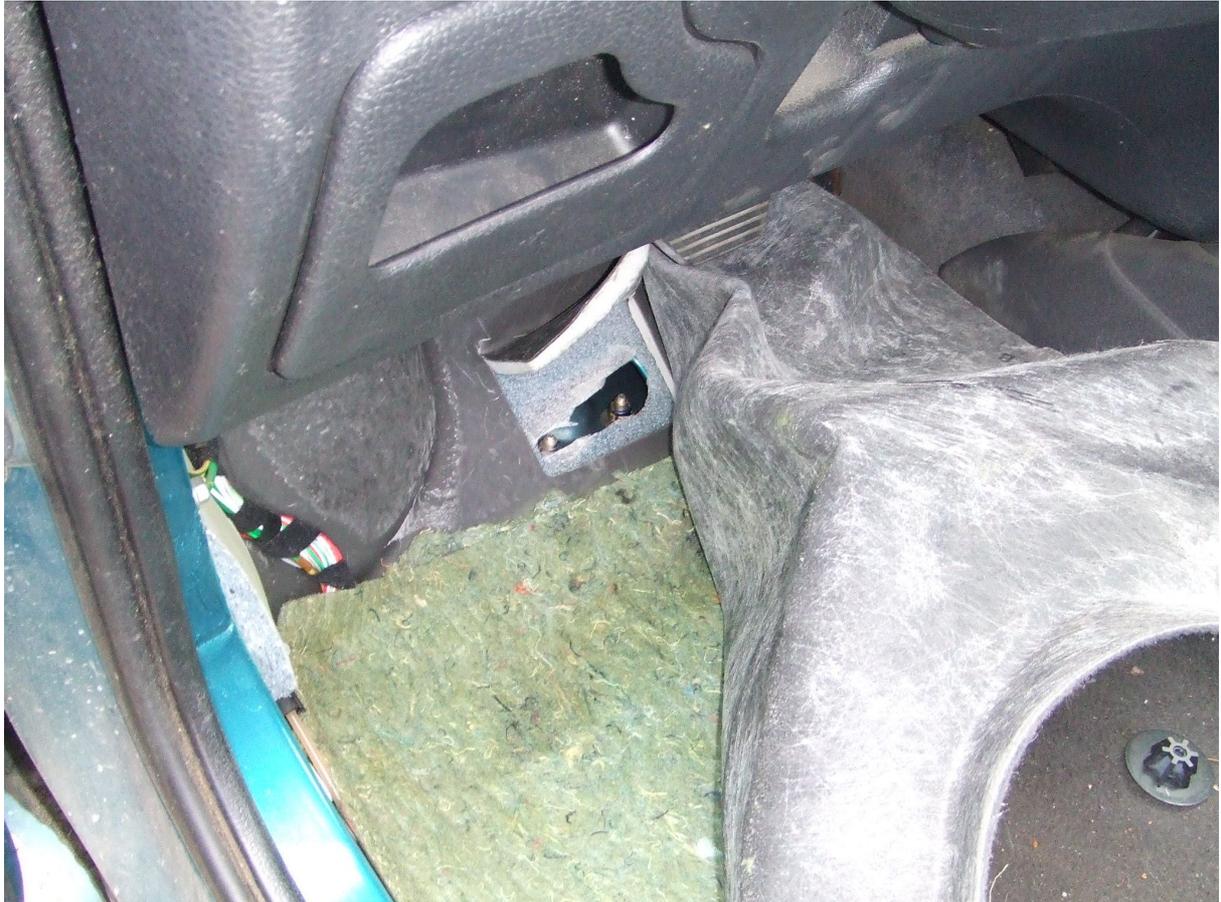
La procédure conseille de démonter maintenant la fixation AR du triangle sur la caisse ; deux écrous doivent être enlevés dans l'habitacle après avoir enlevé la moquette (un disque plastique noir se dévisse et deux autres plus petits se déboîtent ; voir futures photos remontage) :

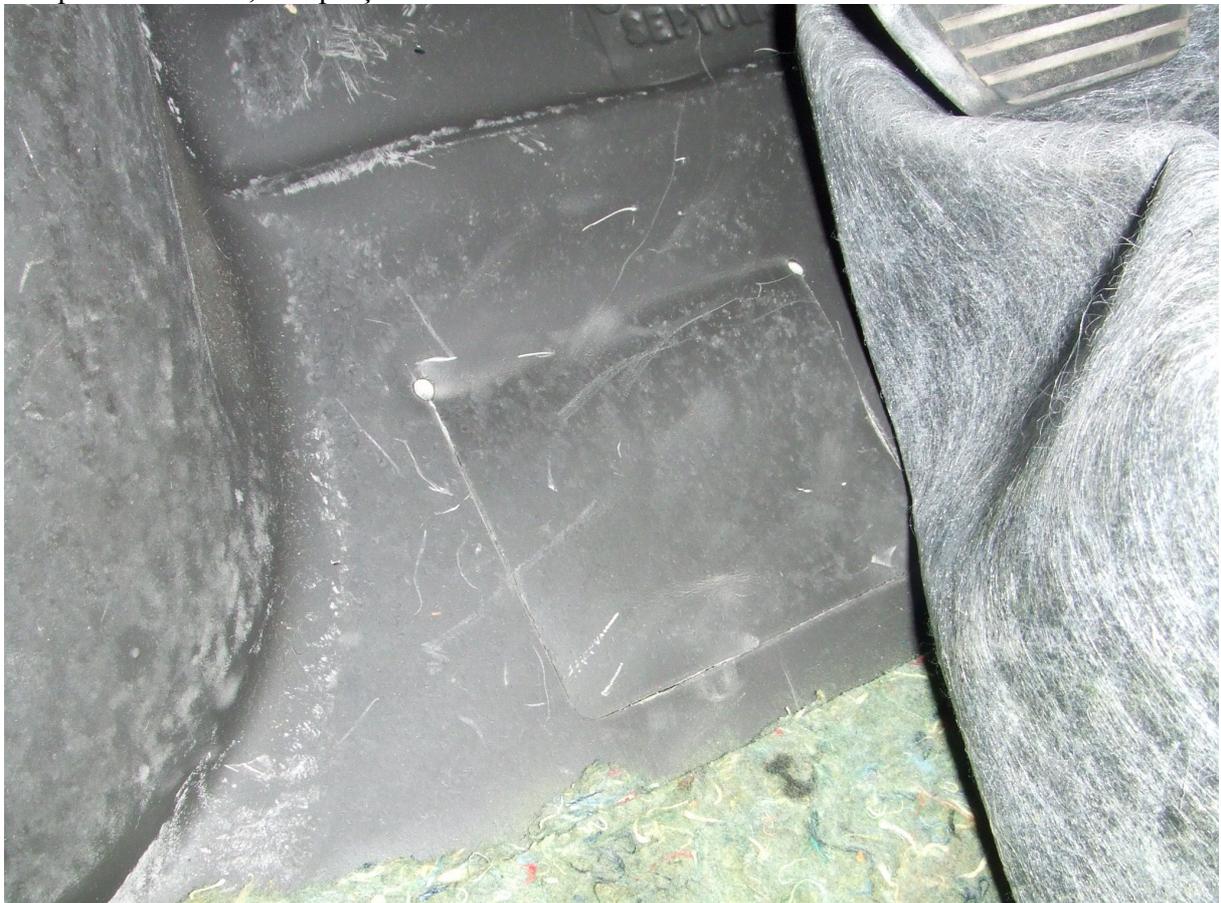
Moquette soulevée, on aperçoit l'isolation en mousse :

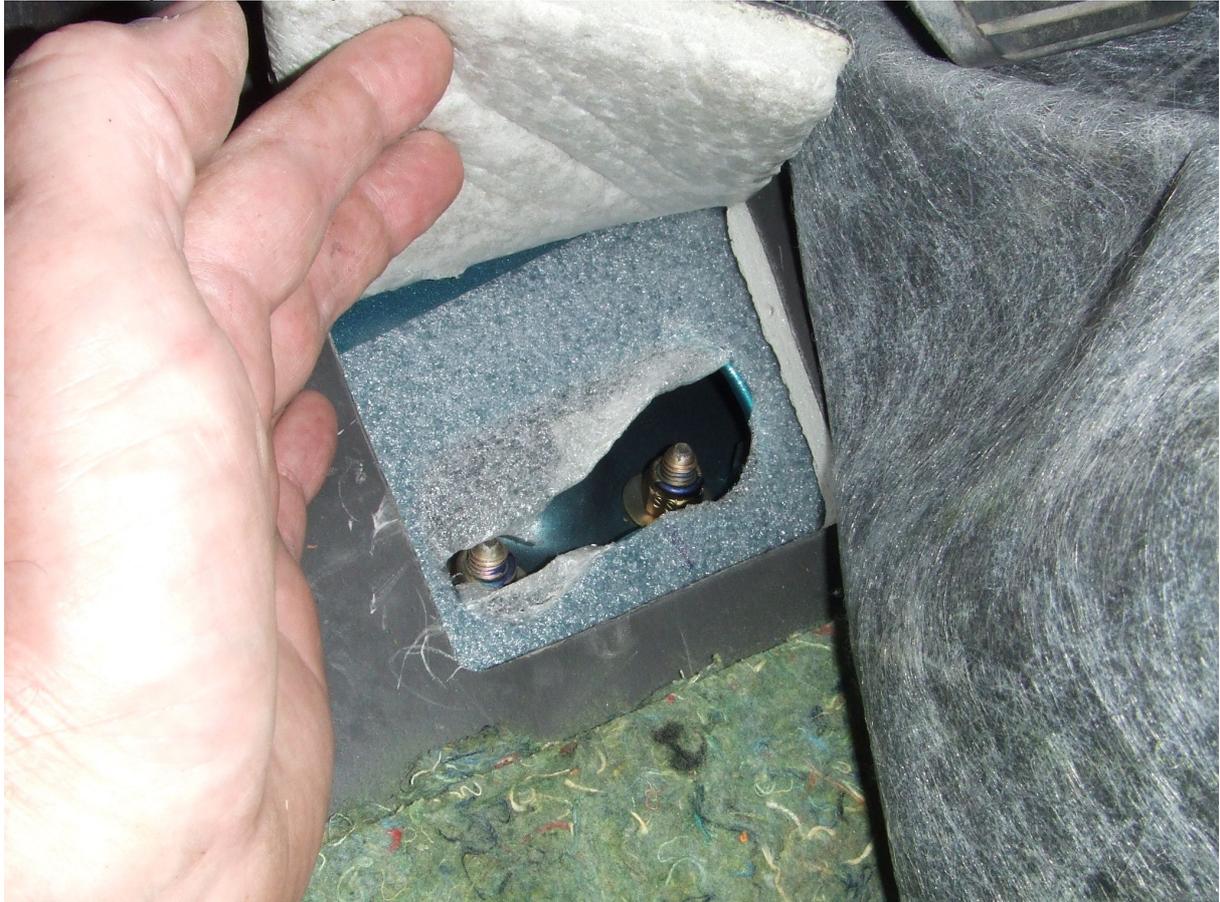
et le volet qui se soulève pour accéder aux écrous :

Un film plastique sera déchiré.

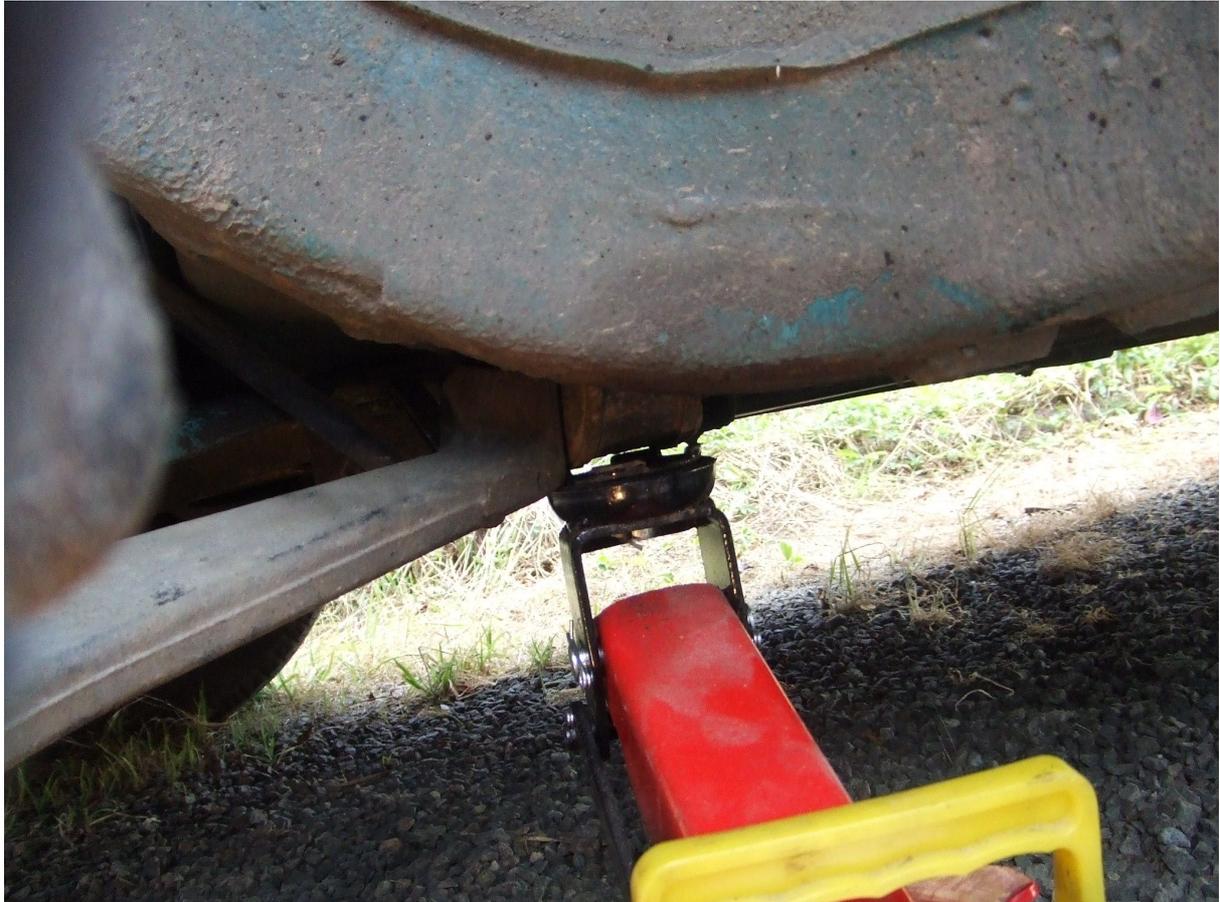
Le début de dévissage des deux écrous m'a laissé penser qu'il existait une tension importante et j'ai posé par précaution un cric sous le silent bloc de cette fixation AR du triangle :

En fait cela s'est fait en douceur et sans à coups (clé à cliquet, douille de 16mm).

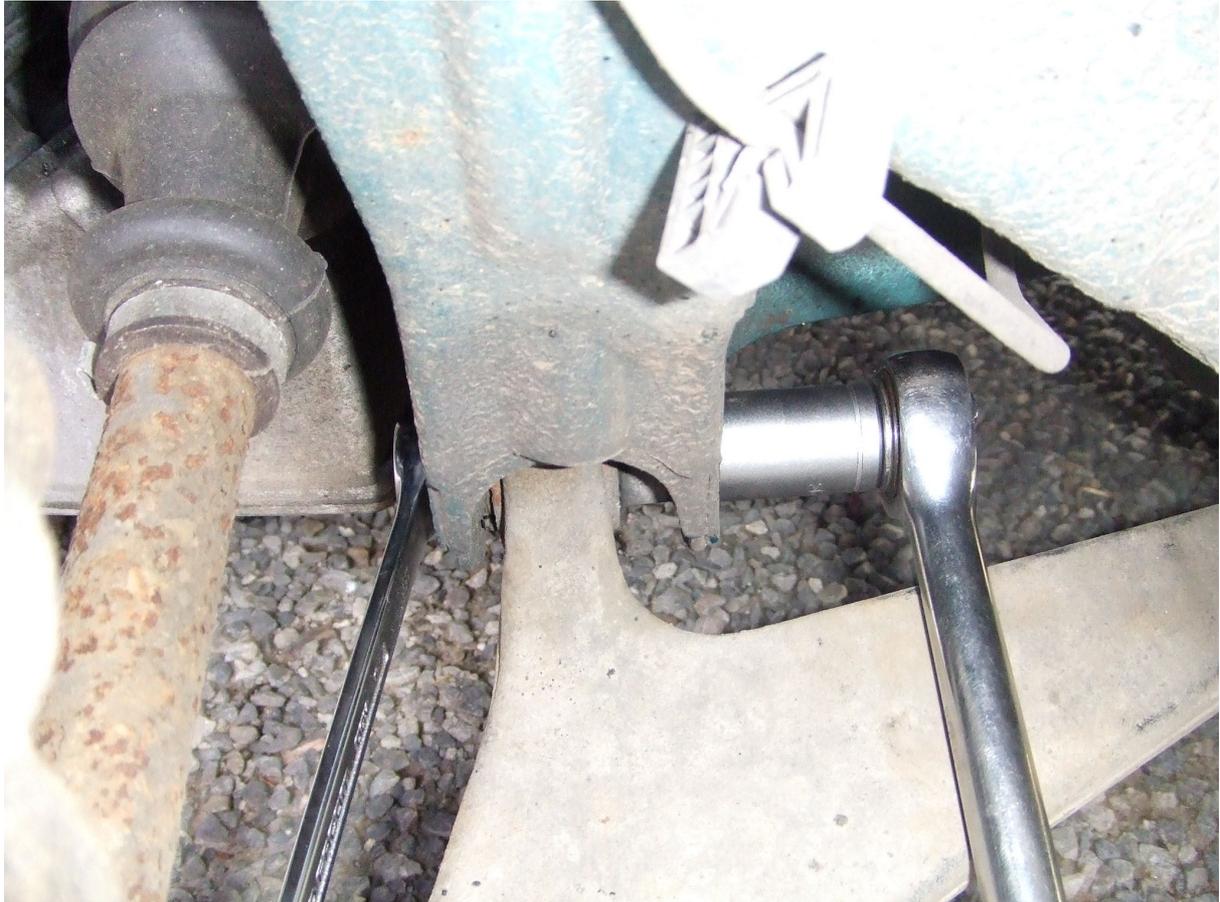
Dévissage ensuite du boulon de fixation avant du triangle :

Clé à œil de 18 sur la tête du boulon AV et cliquet et douille de 18 sur l'écrou AR.

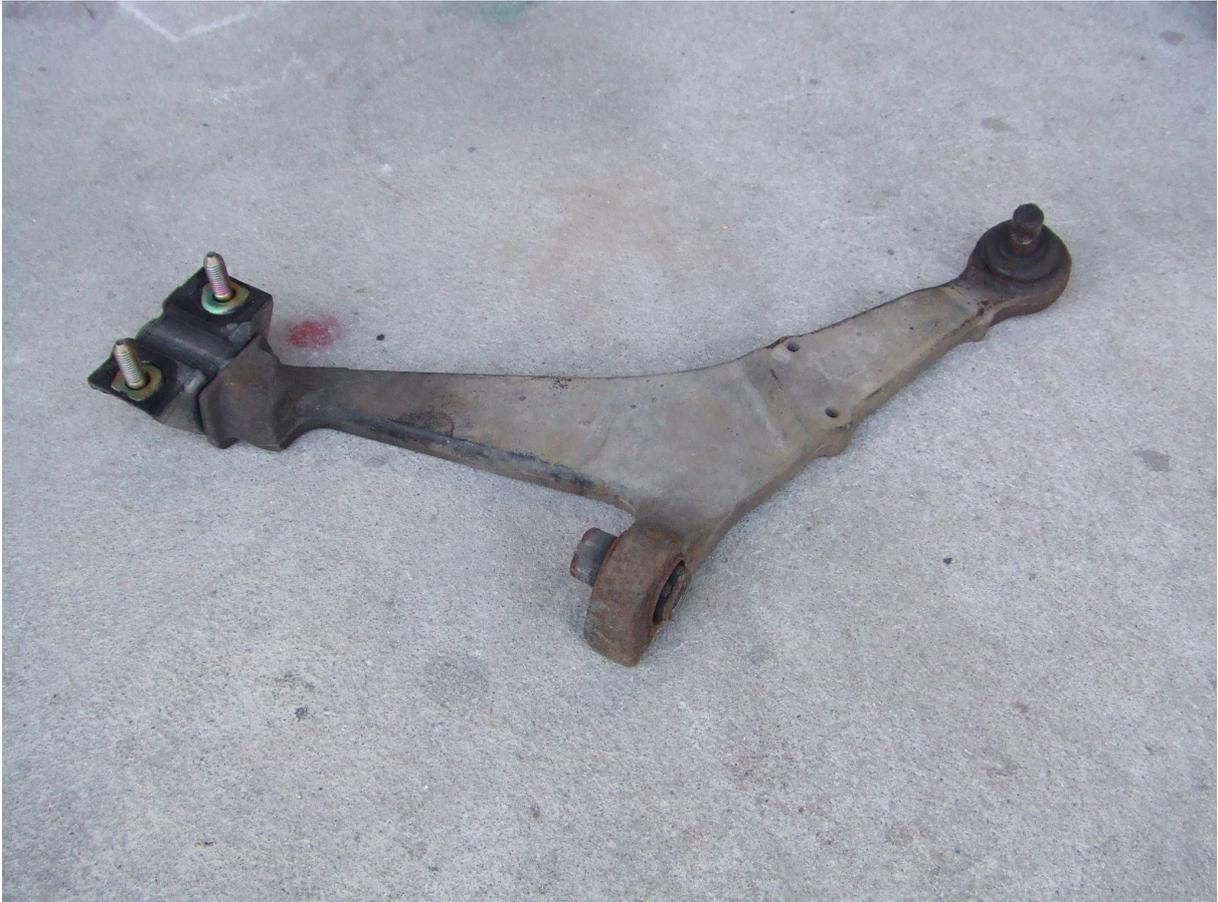
Le triangle sort ensuite sans difficultés avec divers mouvements pour libérer les trois points de fixation : Le voici :

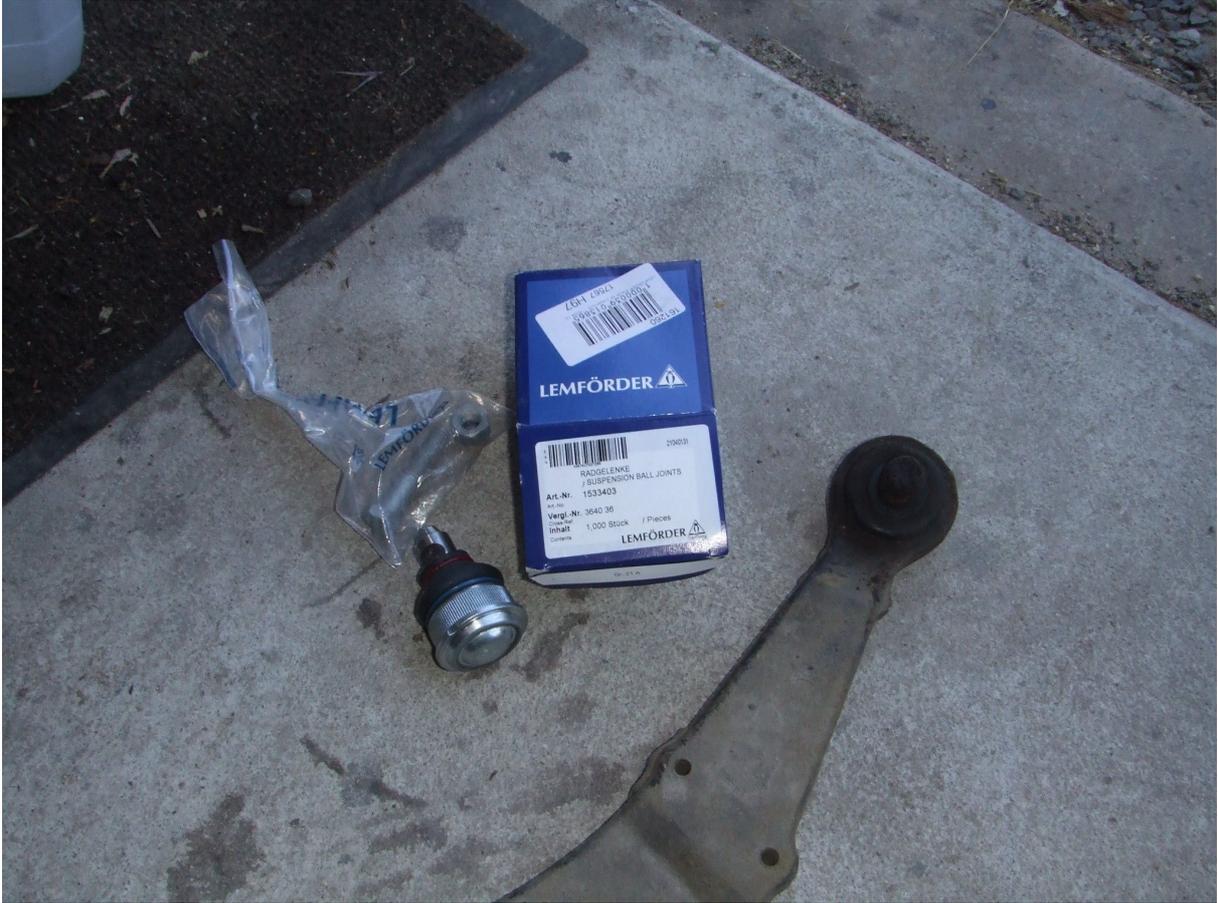
Avec sa future nouvelle rotule achetée chez Oscaro:

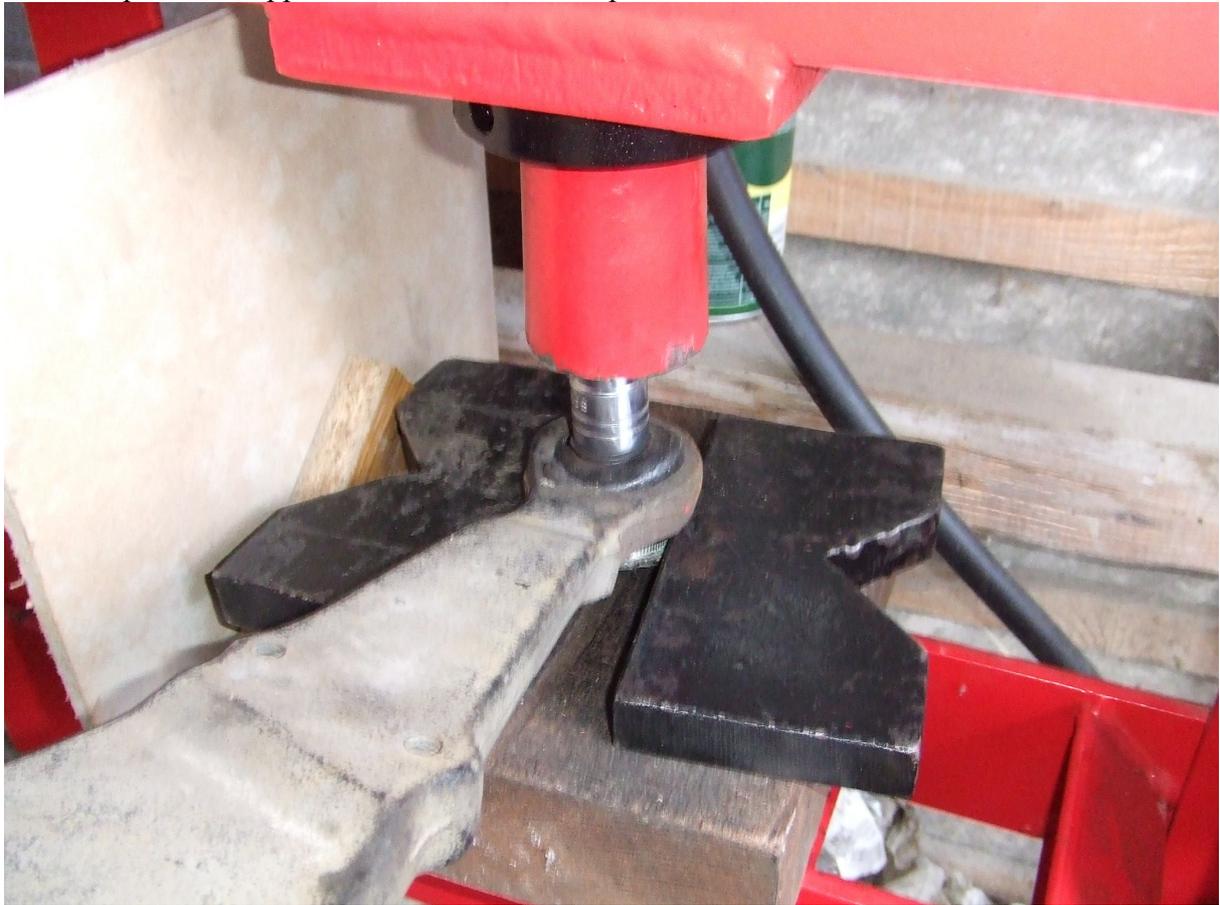
Il s'est agit ensuite de sortir la rotule défectueuse à la presse ; c'est (pour moi) le point le plus délicat puisqu'il faut ajuster des cales pour apporter la puissance dans de bonnes conditions. J'ai pensé utile de mettre une douille (de 16mm) sur la tige de rotule pour éviter qu'elle ne s'incline pendant l'apposition de la force de la presse :

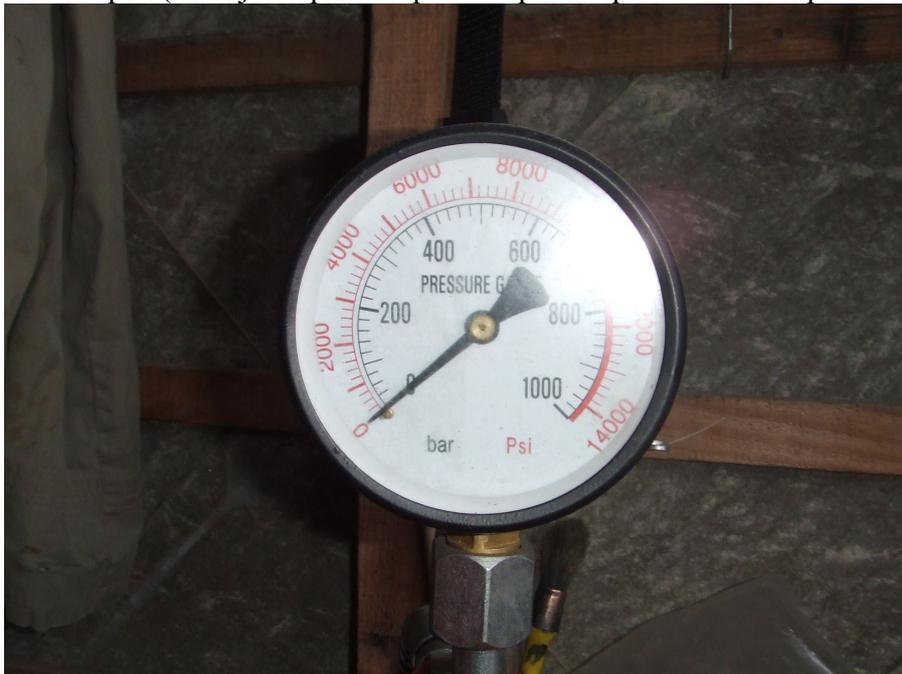
La rotule a pu commencer à sortir avec une pression de l'ordre de 180 bar sur le manomètre ici au repos (mais je ne pensais pas aux photos pendant cette opération sensible 😊) :

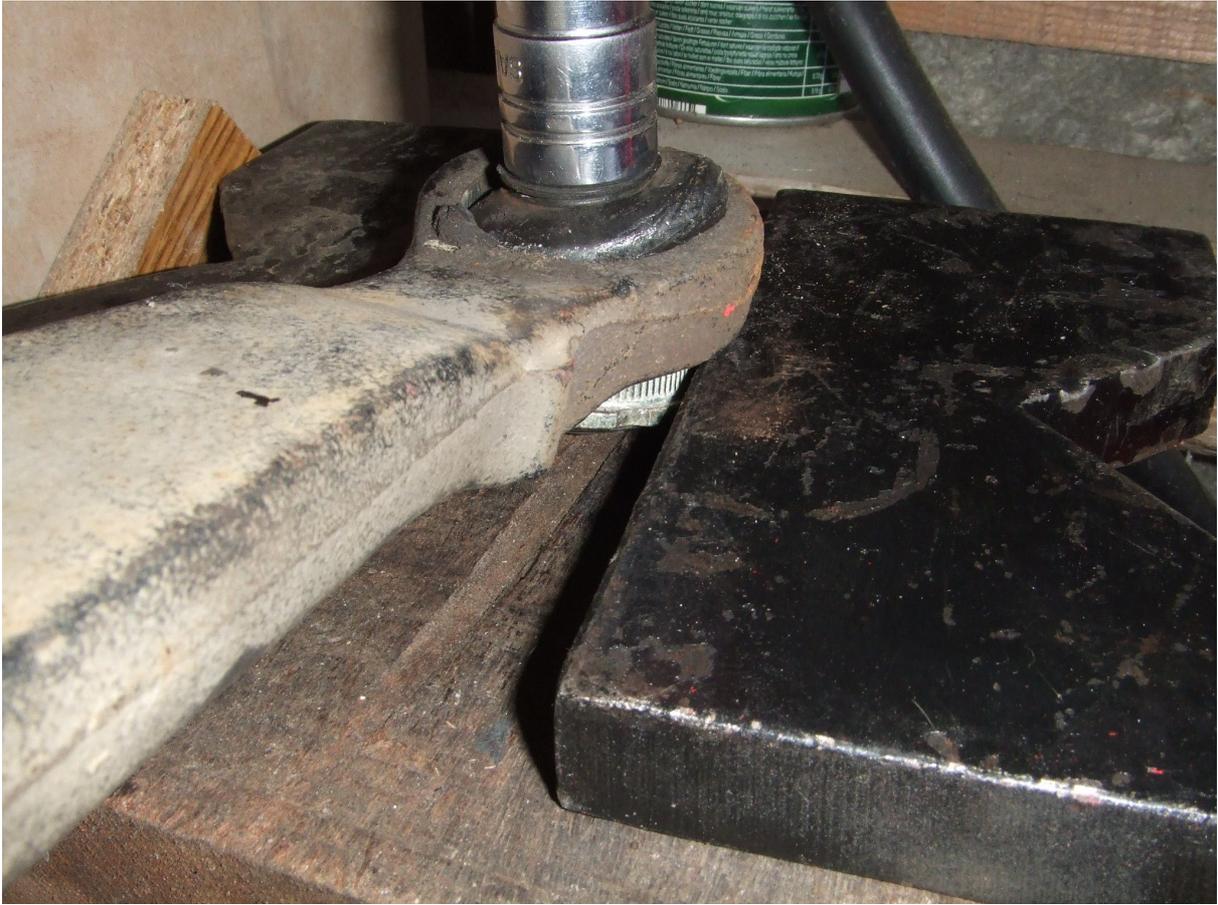
On voit ici la rotule commencer à sortir :

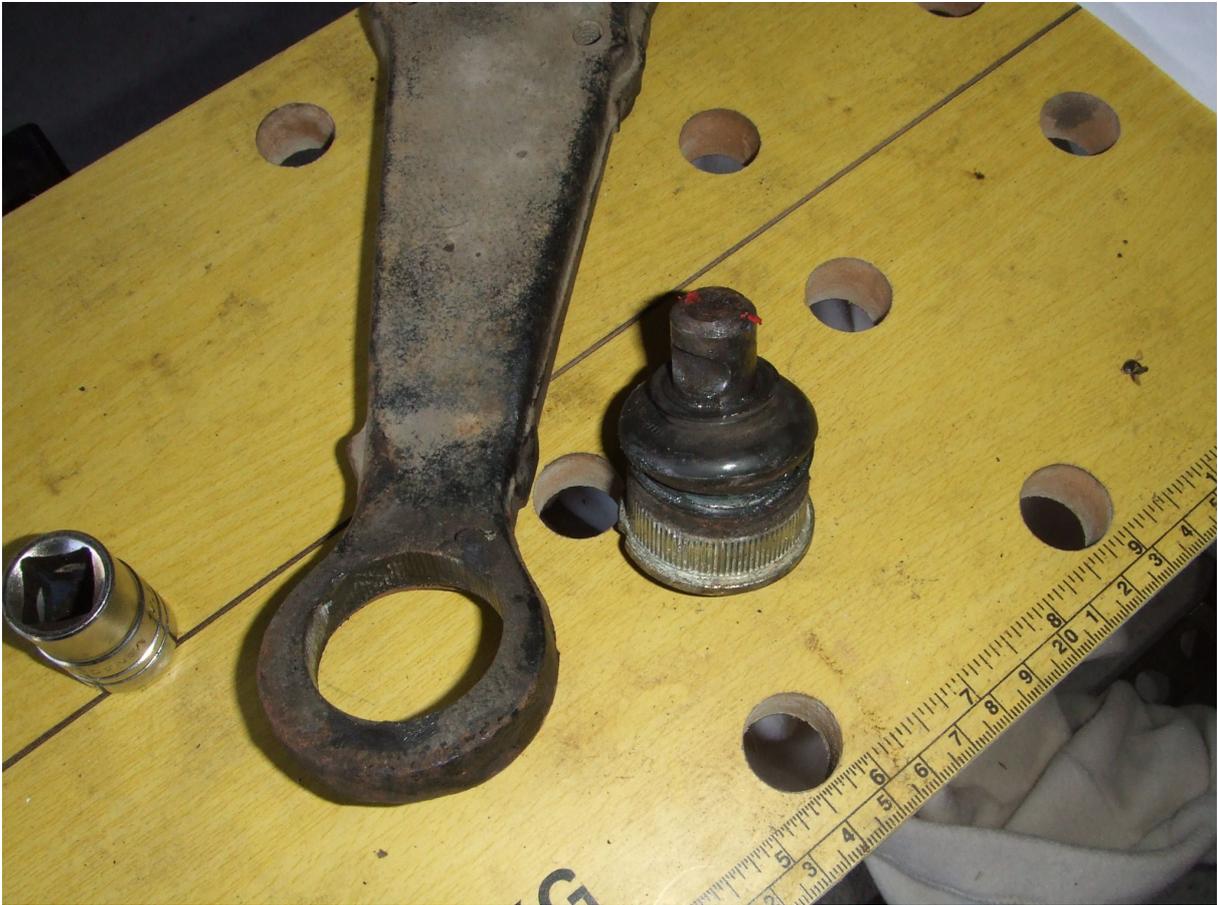
et la fin ici :

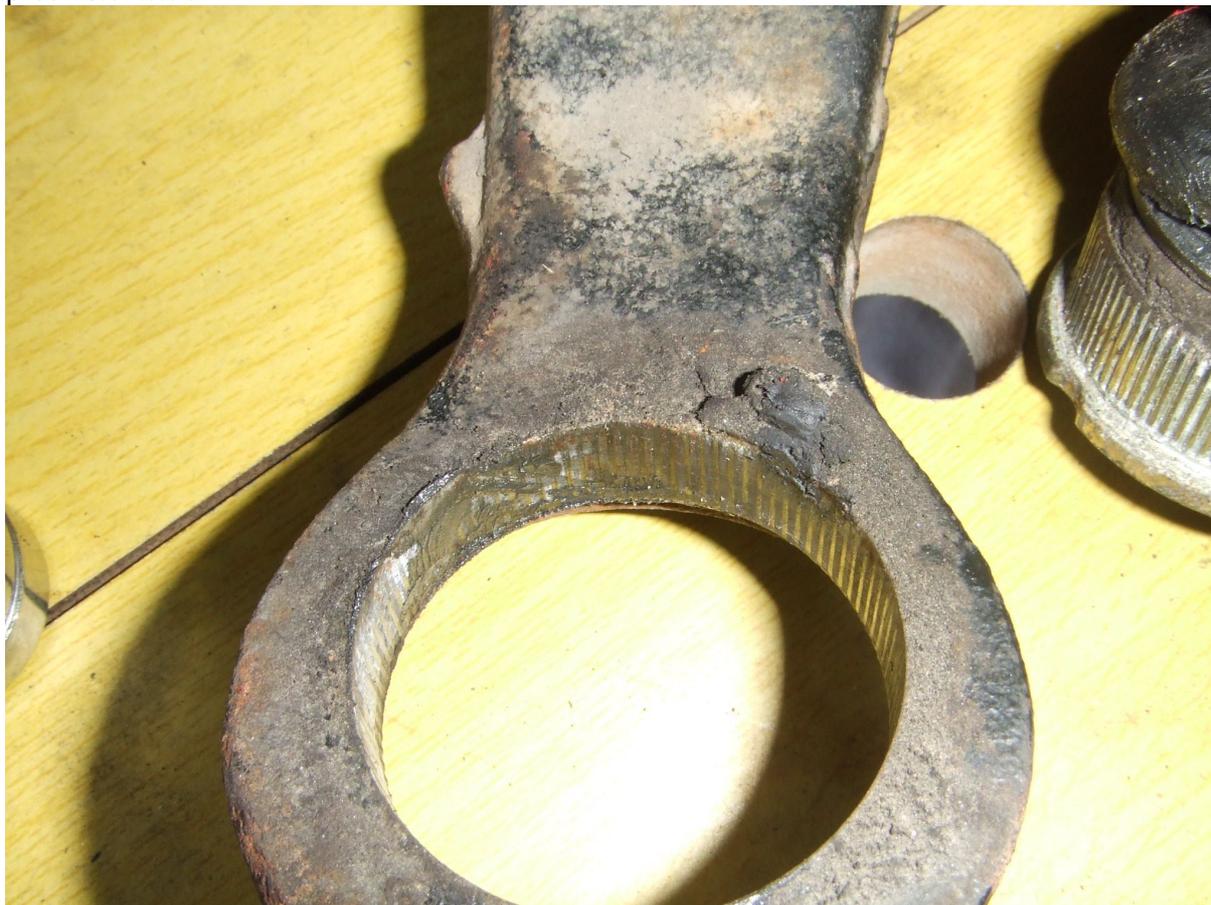
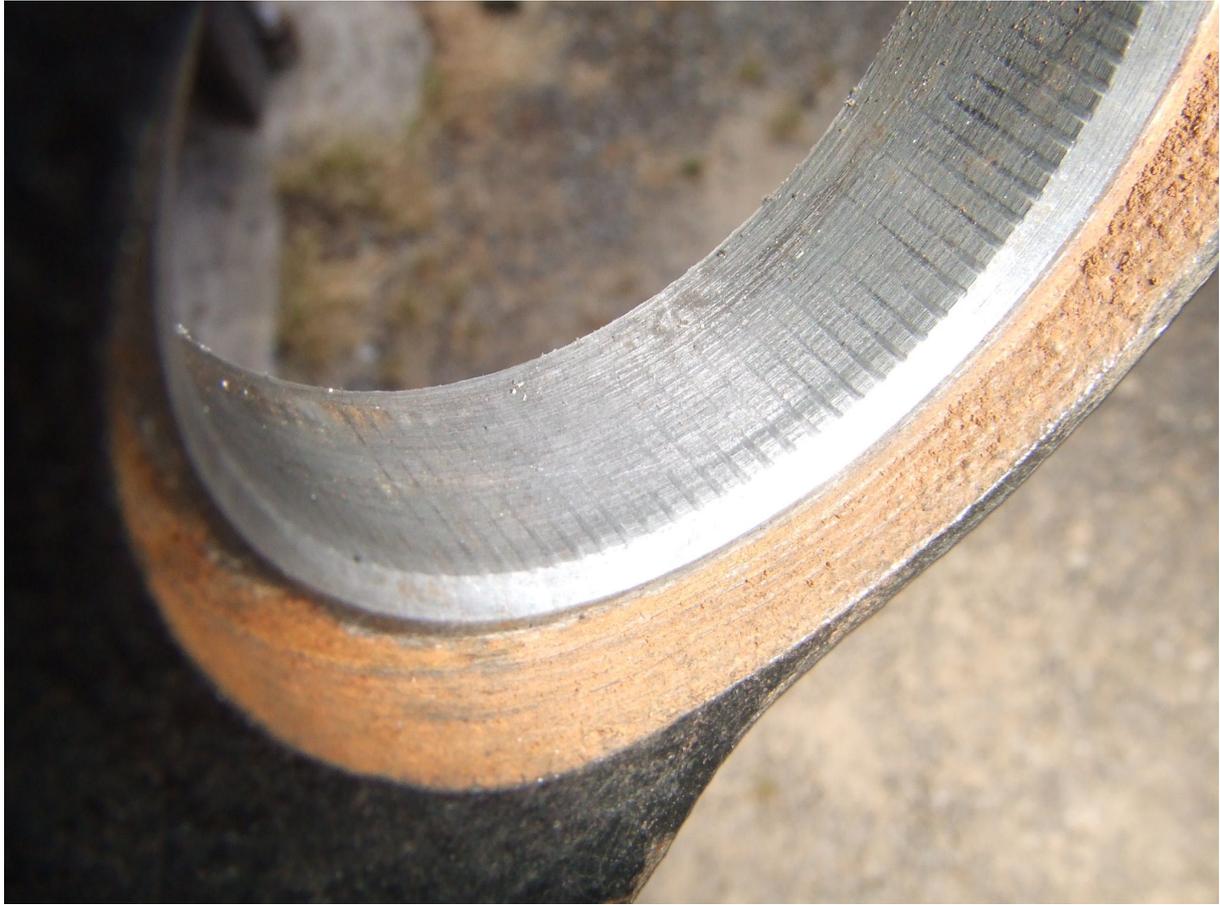
A ce stade je reste perplexe sur les stries présentes sur le triangle : elles sont presque effacées ; je ne sais si elles sont dessinées par celles de la rotule quand on l'introduit ou si elles préexistent... :

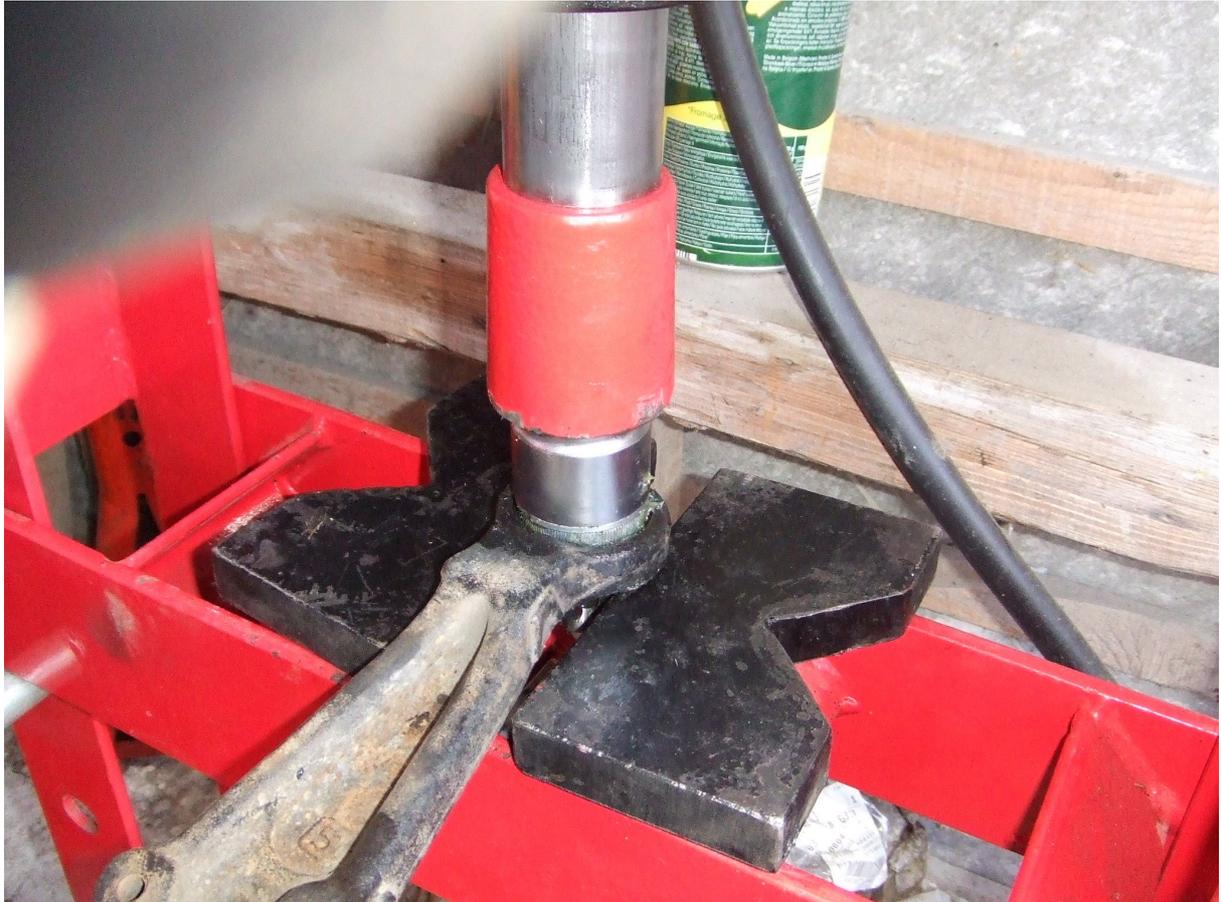
Quoiqu'il en soit, il a bien fallu que je dispose la nouvelle rotule dans ce triangle. Une douille de 30 ou mieux de 32 semble adaptée pour pousser la rotule dans son nouveau logement :

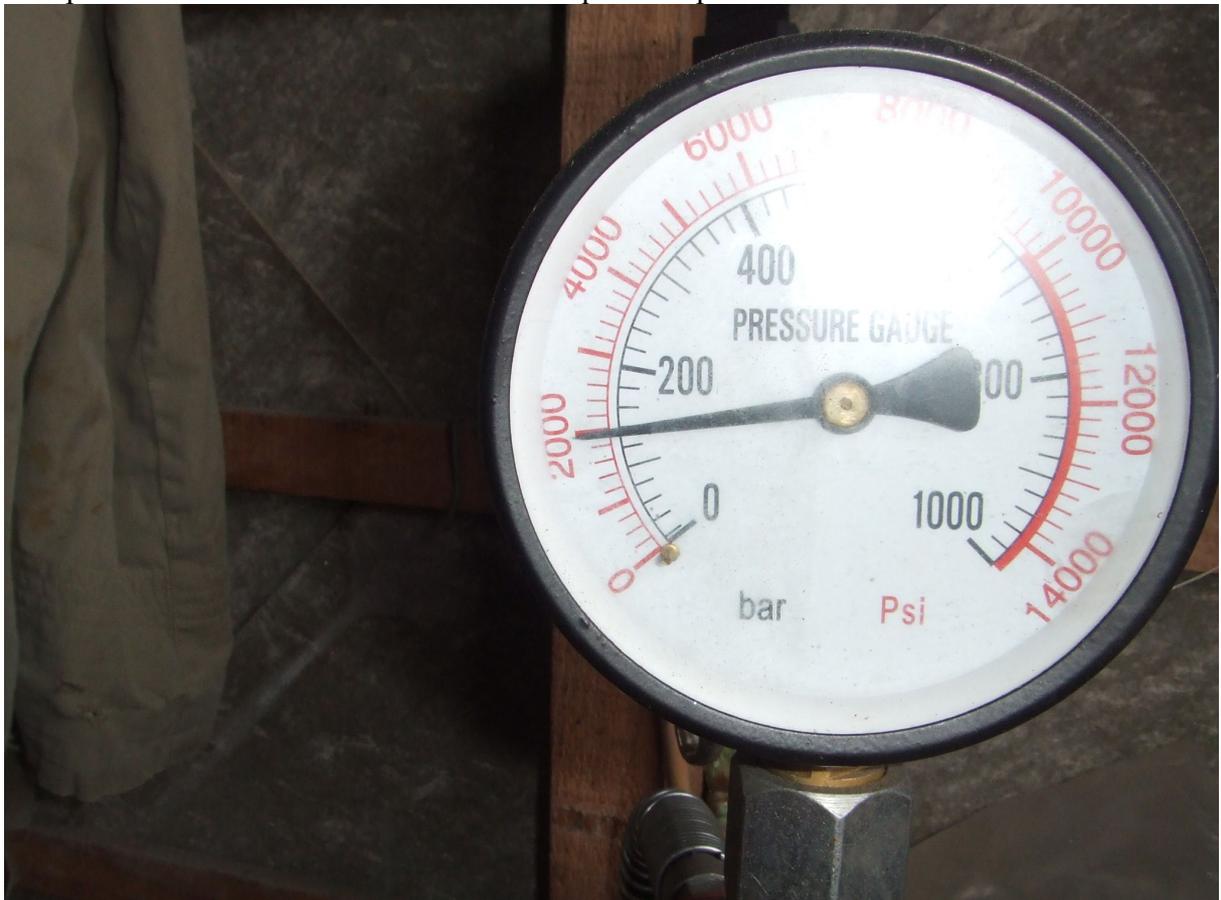
Une pression de 190 bar fut nécessaire bien que cette photo en reste à 140 :

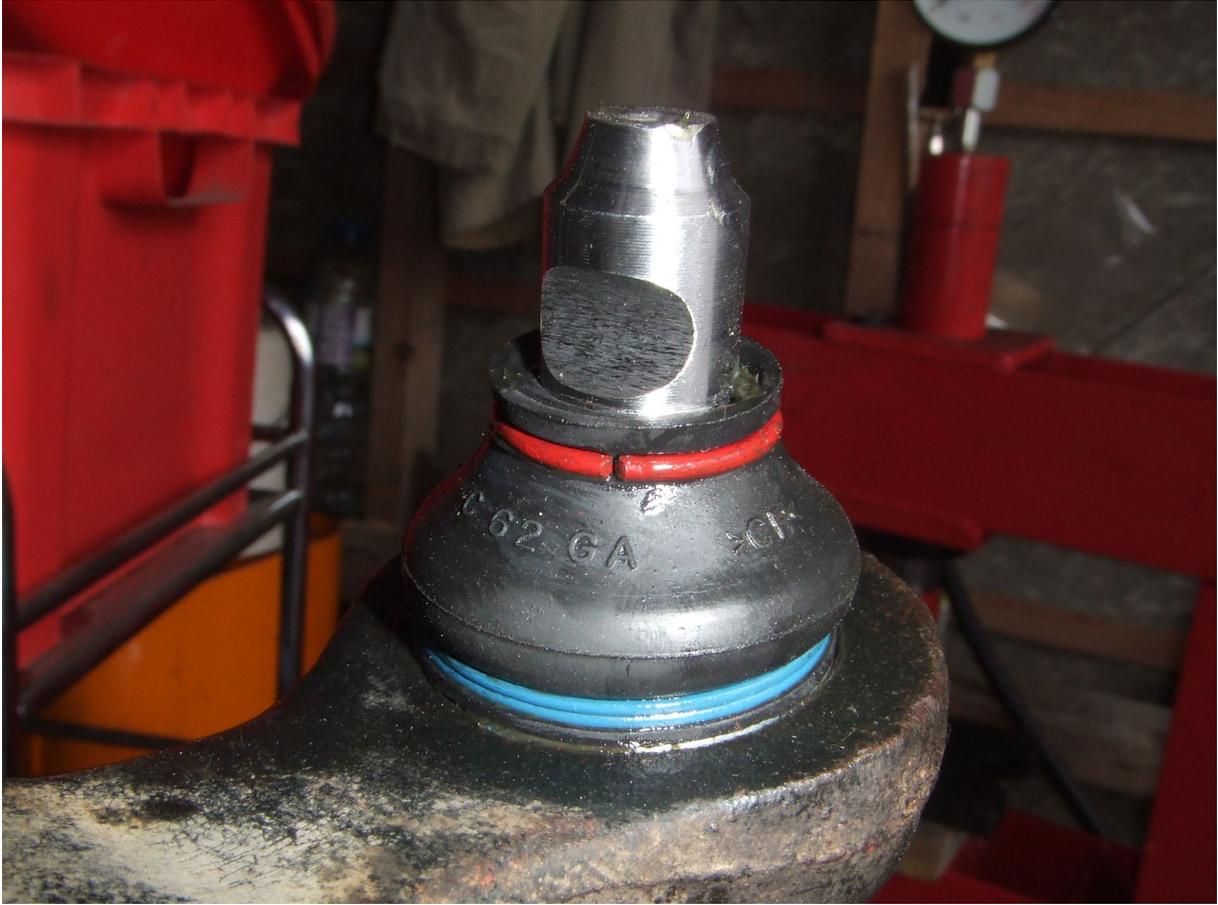
Voici le résultat par-dessus:
