Changement d'une rotule de suspension AVG d'une 106 électrique de 2000.

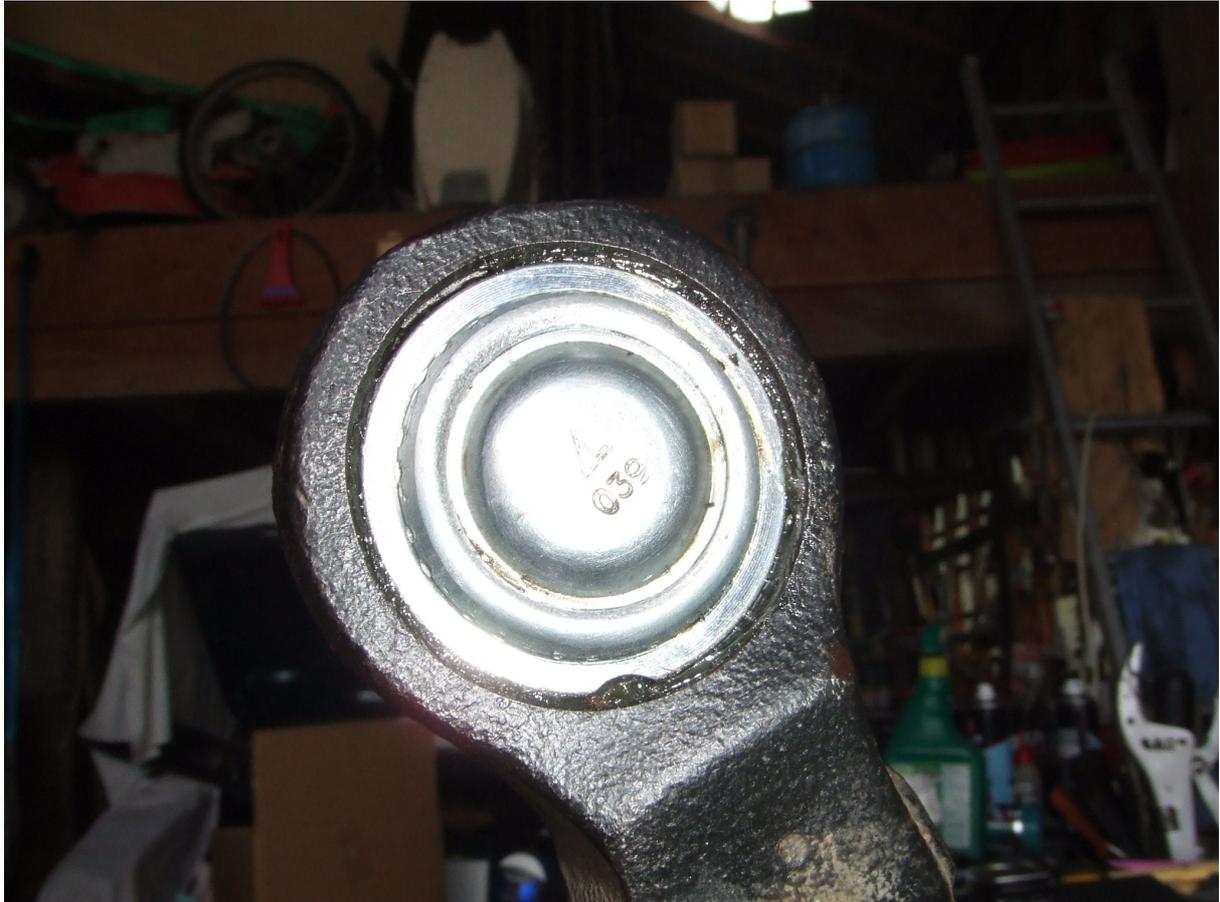
et par-dessous :

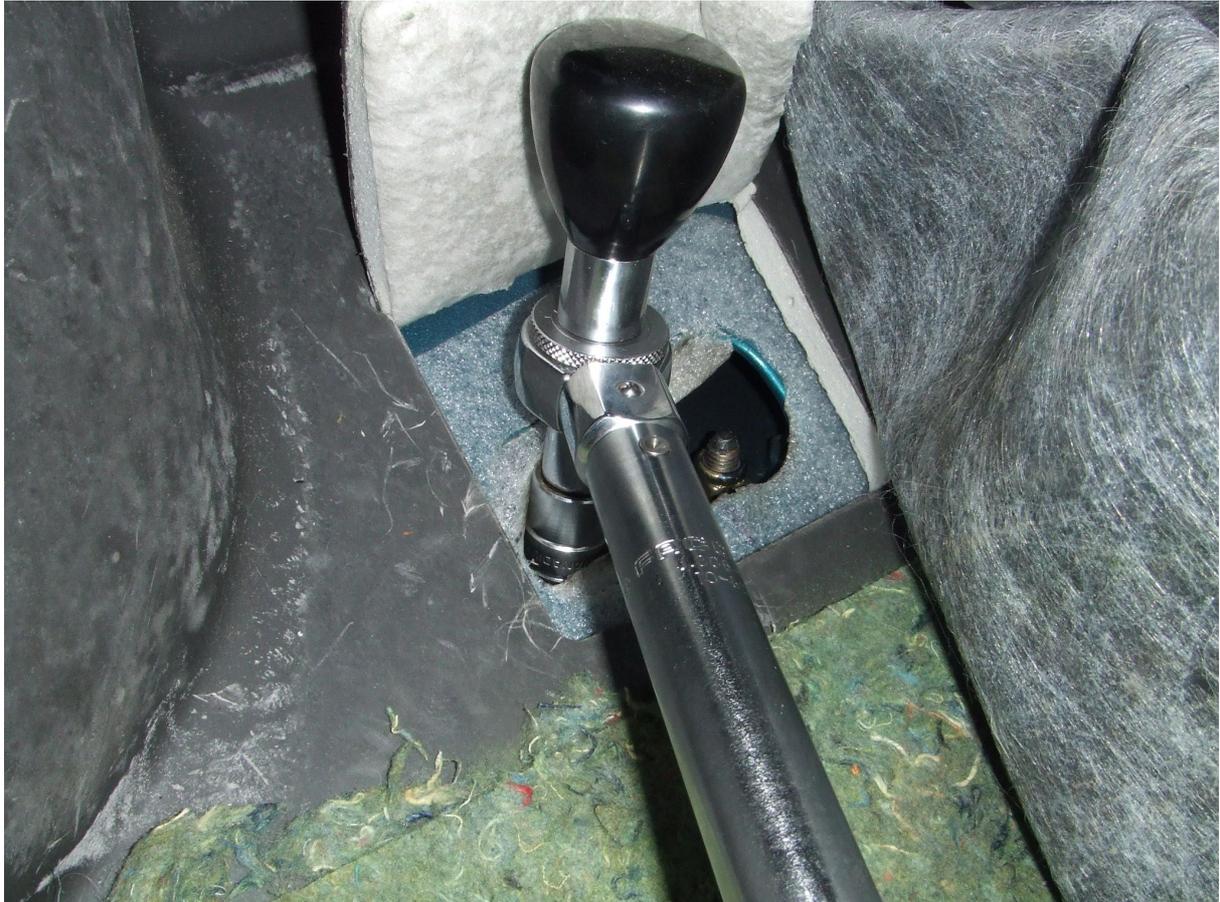
On resserre les écrous de l'AR du triangle de suspension dans l'habitacle à 4 mkg, l'écrou de la fixation AV à 8,5 mkg et l'écrou de bridage de la rotule à 5mkg :

Ensuite il ne s'agit plus que de remettre en place le triangle ; en tâtonnant entre les trois fixations : l'AR, l'avant et la rotule. A noter qu'il ne faut pas oublier (ce que j'ai fait ☹) de remettre la protection de rotule (à enfiler sur la tige de celle-ci).
